Případová studie: Komplexní porovnání dvou téměř identických nehod

Comparative analysis of two almost identical traffic accidents

Soud Lek 2021; 66(1): 6–10

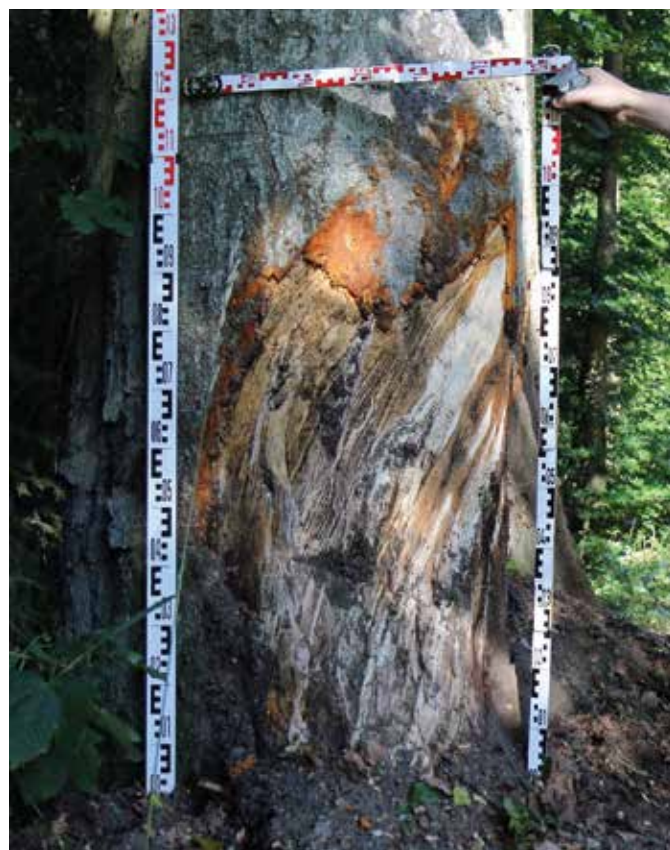
Obr. 2. Stopy po kontaktu s vozidlem č. 1 zanechané na stromě.
Fig. 2. Marks left on a tree after contact with vehicle no. 1.

dí v době nehody byla 16 °C a vlhkost vzduchu se pohybovala okolo 85 %. Stopy po kontaktu zanechané na stromě po první dopravní nehodě jsou zachyceny na obrázcích (obr. 2) a (obr. 3).

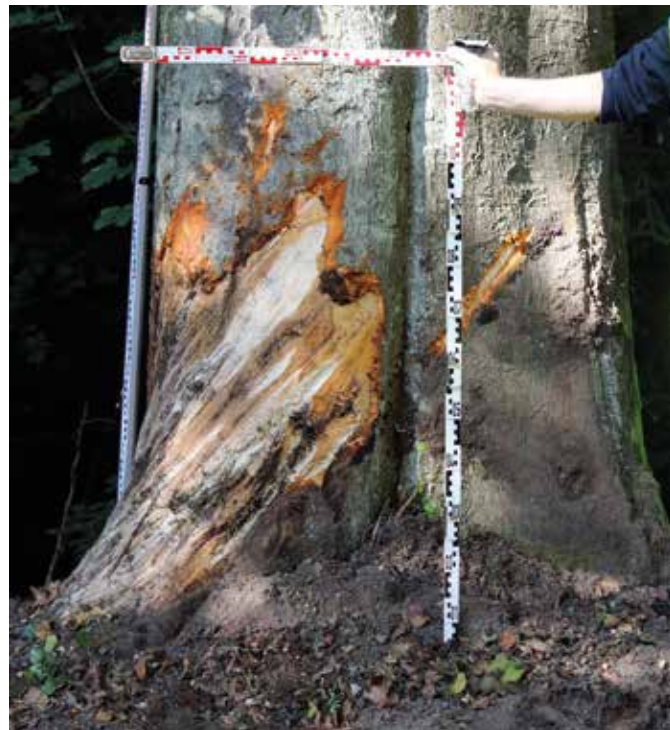
Obr. 3. Stopy po kontaktu s vozidlem č. 1 zanechané na stromě.
Fig. 3. Marks left on a tree after contact with vehicle no. 1.

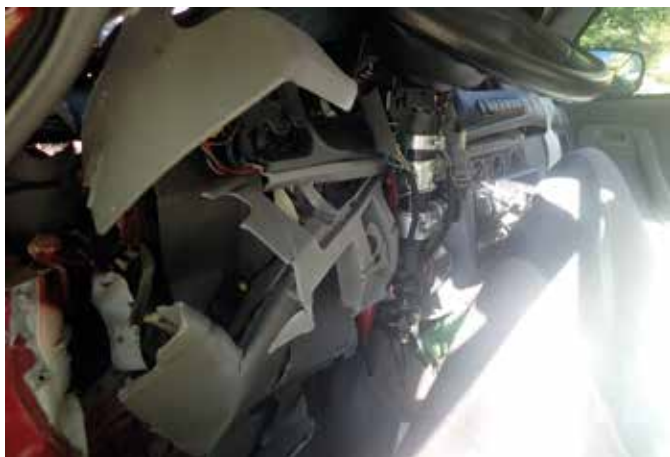
Na základě deformací jednotlivých částí vozidla Škoda Felicia bylo zjištěno, že maximální plastická deformace po nárazu do stromu dosahovala až 1,24 m od přední části vozidla. Během nehodového děje došlo k výraznému poškození přední části vozidla s následným narušením prostoru pro cestující (obr. 4). Při vizuálních ohledáních bylo zjištěno, že došlo k poškození či deformaci následujících částí vozidla:

INTERIER: rozsáhlé deformace levého podběhu a prostoru pro nohy řidiče (prolomená podlaha), výrazný posun ovládacích pedálů (plyn, brzda, spojka). Dále došlo k deformaci věnce volantu od kontaktu s řídičem, posun a deformace sloupku řízení, dále utržení opěradla sedadla u řidiče, vlivem deformace dělicí přepážky mezi prostorem pro cestující a zavazadlovým prostorem došlo k posunu kotevnic bodů přístrojové desky a tím k posunu a zkroucení jednotlivých komponent.

Obr. 4. Ukázka deformace interiéru vozidla č. 1.

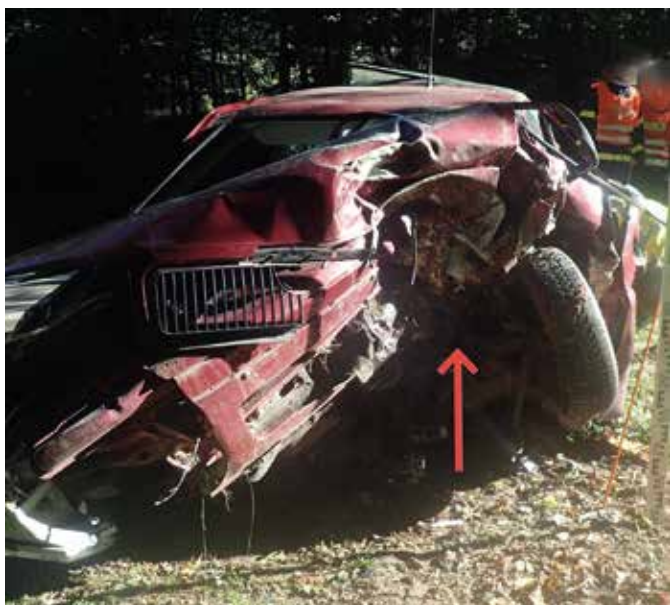
EXTERIER: motorového prostoru, levého prahu, prolomení střechy v linii pravého A sloupku a levého B sloupku, výrazný posun dělicí přepážky mezi prostorem pro cestující a motorovým prostorem, deformace podlahy pod řídičem, změna polohy a úhlu sevření levého A sloupku a střechy, deformace a uložení přední nápravy s následným zkrácením rozvoru.

Obr. 5. Ukázka deformace exteriéru vozidla č. 1.

Směr rázové síly a směr síly působící na řidiče je možné usuzovat z pořízené fotodokumentace na místě DN (obr. 5). Náraz do pevné překážky (charakteristický značným přetížením působícím na posádku), směr a velikost působící síly při nárazu vedly ke zborcení karoserie vozidla a zraněním řidiče neslučitelným se životem. Z výpočtu vyplynulo, že technicky přijatelné rozmezí hodnoty EES se pohybovalo mezi 72 až 78 km/h. Rychlost vozidla při nárazu do stromu byla cca 82 km/h.

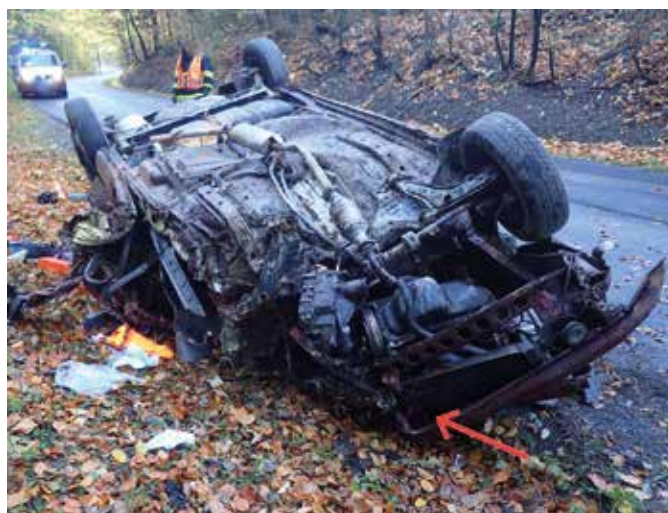
Při excentrickém střetu (obr. 8) došlo k minutí příčnicku a levého podélníku vozidla. Následné deformace (zborcení karoserie, posun přístrojové desky na levé straně a vytržení podlahy na straně řidiče) narušily prostor pro posádku řidiče ve významně menším rozsahu oproti první nehodě. Z výpočtu vyplynulo, že technicky přijatelné rozmezí hodnoty EES se pohybovalo mezi 64 až 70 km/h. Střetová rychlost vozidla byla cca 80 km/h.

Obr. 8. Ukázka deformace exteriéru vozidla č. 2.
Fig. 8. Illustration of the vehicle no. 2 exterior deformation.

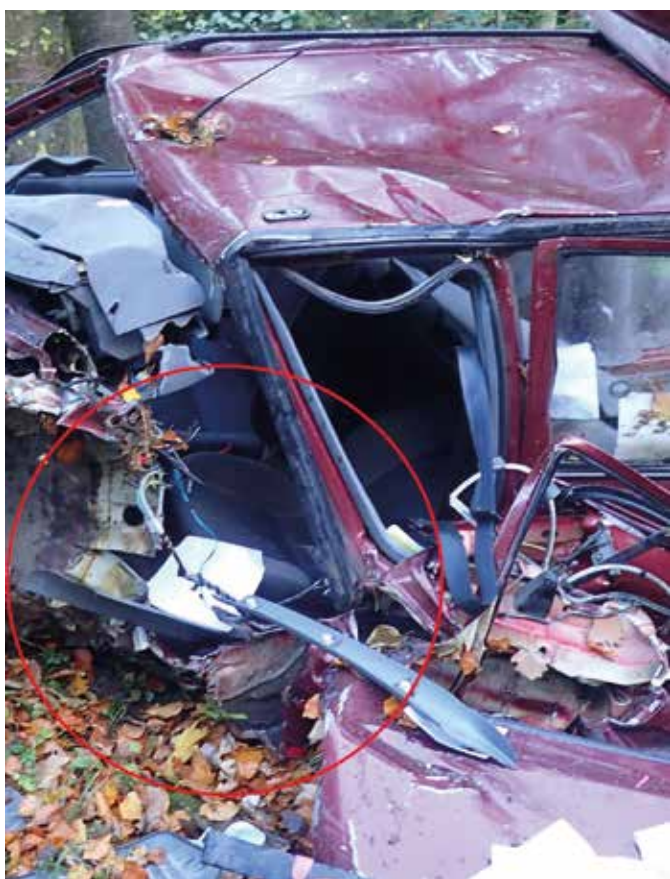
Z ohledání místa dopravní nehody je patrný rozdíl jak ve směru nárazu, tak v deformaci jednotlivých částí vozidla. Jednalo se o excentrický náraz, kdy směr rázu a působících sil nebyl kolmý na vozidlo, ale byl pod úhlem. Maximální deformace dosahovala až 2 m od přední části vozidla Škoda Felicia. I v tomto případě došlo k rozsáhlým deformacím přední a levé části vozidla s narušením prostoru pro posádku (obr. 7). Při vizuálních ohledáních bylo zjištěno, že došlo k poškození či deformaci:

INTERIER: rozsáhlé deformace levého podběhu a prostoru pro nohy řidiče (částečně vytržená podlaha) (obr. 7). Dále došlo k deformaci věnce volantu od kontaktu s řídičem, posunu a deformace sloupku řízení, vlivem deformace dělicí přepážky mezi prostorem pro cestující a zavazadlovým prostorem došlo k posunu kotevnic bodů přístrojové desky a tím k posunu a zkroucení jednotlivých komponent.

Obr. 7. Ukázka deformace interiéru vozidla č. 2.
Fig. 7. Illustration of the vehicle no. 2 interior deformation.

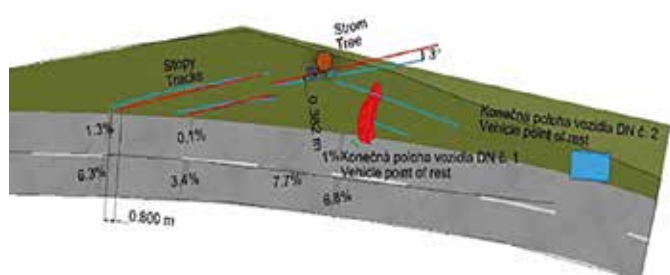
V plánu místa dopravních nehod (obr. 9) jsou naznačeny stopy a konečné polohy obou vozidel. Červená barva byla využita pro dopravní nehodu č. 1, modrou barvou je naznačen průběh stop a konečné polohy vozidla z dopravní nehody č. 2. Zaznačeno je místo, kde došlo k vyjetí mimo komunikaci, směr nárazu do stromu a porovnání příčné vzdálenosti v okamžiku střetu. Z plánu je zřejmé, že průběh nehod byl téměř identický a rozdíl mezi úhly vyjetí z vozovky byl zanedbatelný.

Obr. 9. Srovnání plánek dopravních nehod.
Fig. 9. Traffic accident schemes comparison.

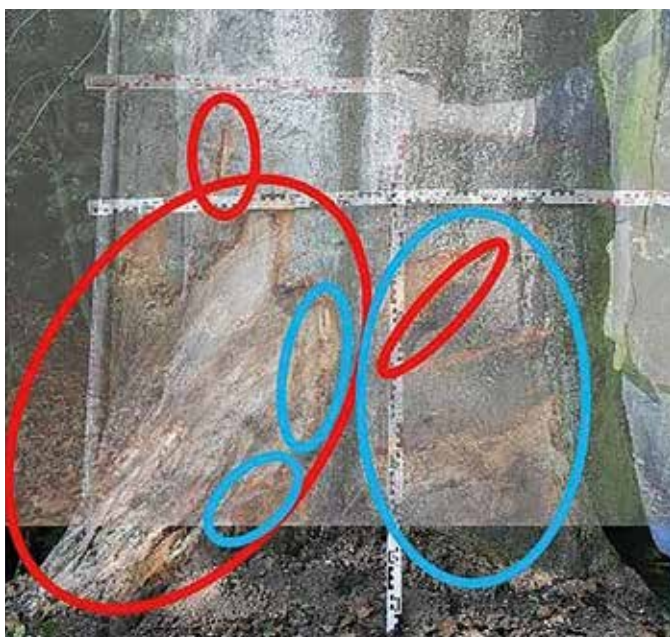
Následující obrázek (obr. 10) propojuje stopy zanechané na stromě při obou dopravních nehodách. Je dodržena stejná barevná konvence – červenou barvou jsou zaznamenána poškození stromu, která vznikla při první dopravní nehodě, modrou barvou poškození, která vznikla u dopravní nehody č. 2. Z obrázku je patrné, že při první nehodě došlo k většímu zasažení stromu a následně i markantnějšímu zpomalení vozidla.

Obr. 10. Srovnání deformací zanechaných na stromě po obou nehodách.
Fig. 10. Comparison of deformations left on a tree after both collisions.

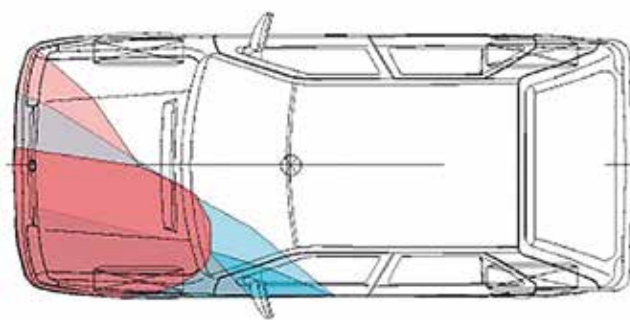
Opět stejná barevná konvence byla zachována i u porovnání hloubky deformací (obr. 11) vzniklých u konkrétních dopravních nehod. Z porovnání je patrné, že u druhé dopravní nehody došlo k větší maximální deformaci vozidla, tato deformace ovšem minula příčnick i podélník vozidla.

I když byla maximální dosažená deformace vozidla větší ve druhém případě, nedošlo k úmrtí řidiče. Při druhém střetu mezi vozidlem a stromem došlo k minutí příčnicku a levého podélníku vozidla, na řidiče tak působilo menší zpomalení. Také například Hirt (9) uvádí, že se zvyšující se decelerací vozidla vzniká rozsáhlejší a závažnější zranění posádky vozidla. Neupoutané tělo řidiče je při čelním střetu vrženo dopředu a často vzniká rozsáhlé zranění hlavy o volant, případně čelní sklo. Rozdílovým zraněním

Obr. 11. Srovnání hloubky deformací na vozidlech.
Fig. 11. Comparison of vehicles deformation depth.
